PAS – PROJETO ASSESSORIA E SISTEMA

**PARCECER TÉCNICO PRELIMINAR DA CRECHE TIPO I
(POVOADO RETIRO)**

LAUDO TÉCNICO

AVALIAÇÃO DE PATOLOGIAS E ESTABILIDADE DA EDIFICAÇÃO

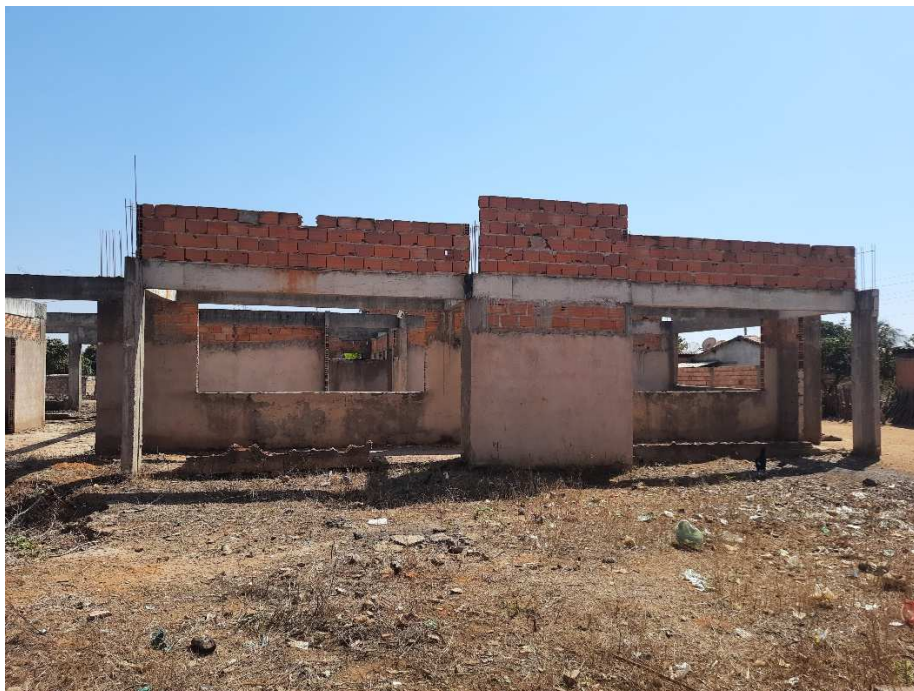
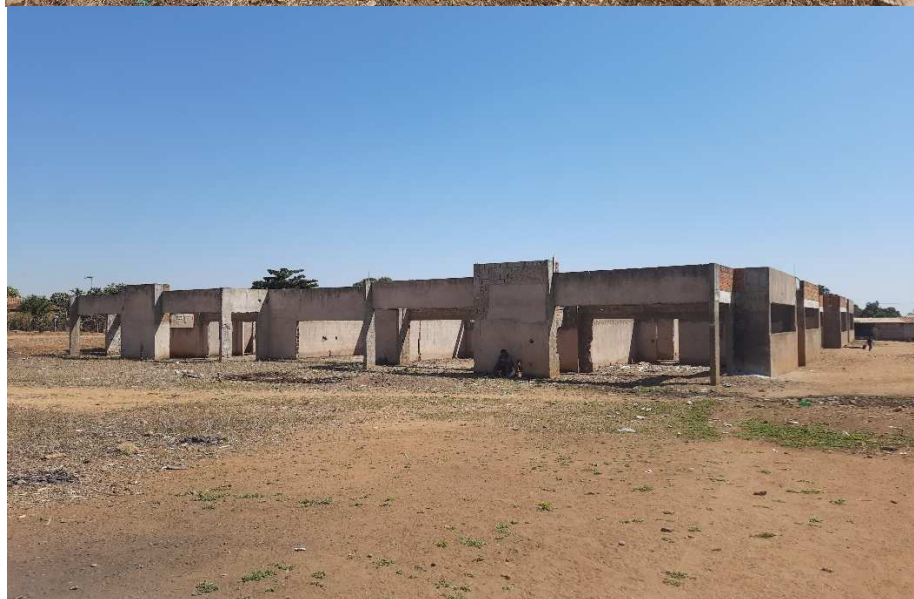
6.1 Chapisco, Reboco e Emboço

Causa: Falta a finalização de serviços em todos os ambientes internos e externos, sendo eles, alvenaria, chapisco, reboco, acabamento em geral, montagem de forma e concretagem para finalizar a peças estruturais (vida superiores e pilares).

Origem: Falha executiva (abandono de obra)

Como não foram concluídos os serviços como um todo, a empresa responsável pelo abandono da obra não conclui os serviços destacados acima, dessa forma causando danos pela ação do tempo, intempéries e depredação causada pelo homem, quanto a estrutura de aço e concreto armado aparente, dever ser feito tratamento para a corrosão, para apenas assim finalizar os serviços de concretagem.

Solução: De fato temos um problema de continuidade de serviços, que foram paralisados, e não foram totalmente finalizados, ressaltando as condições favoráveis, sendo assim afirmo que é de grau mínimo o risco nesse caso, sendo corrigido após tratamento e remoção de peças ou material sem condições de uso ou recuperação, após isso deve ser concluída a aplicação do reboco e acabamento, como também finalizar o serviço de ferragem, montagem de forma e por fim concretar o resto que está pendente.

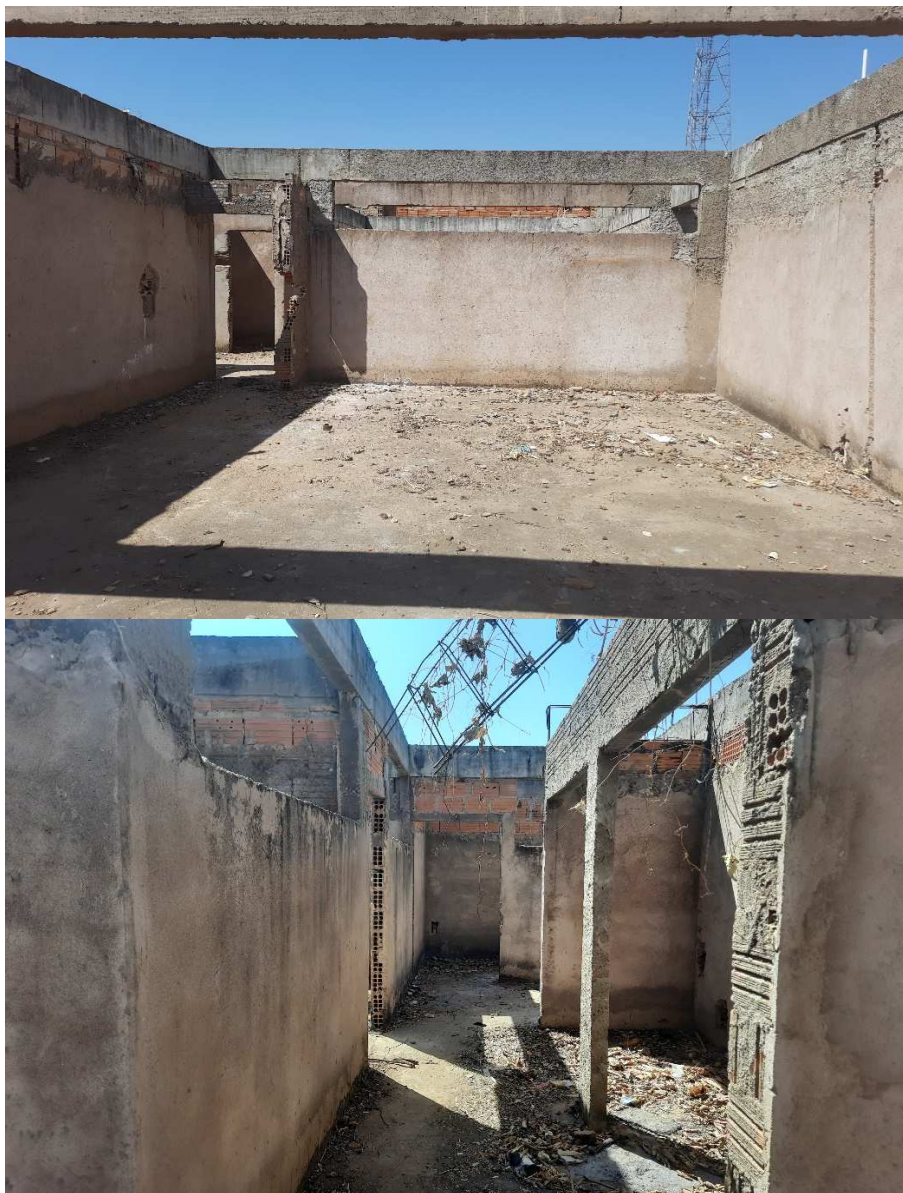
6.2 Desgaste do Piso.

Causa: Falta a finalização de serviços de cobertura das áreas internas, causando danos e desgastes aos pisos executados sem a aplicação de cerâmica.

Origem: Falha executiva (abandono de obra).

Como não foram concluídos os serviços como um todo, a empresa responsável pelo abandono da obra não conclui os serviços destacados acima, dessa forma causando danos pela ação do tempo, intempéries e depredação causada pelo homem.

Solução: De fato temos um problema de continuidade de serviços, que foram paralisados, e não foram totalmente finalizados, ressaltando as condições favoráveis, sendo assim afirmo que é de grau mínimo o risco nesse caso, sendo a solução e recuperação dos trechos necessários, para assim sanar as patologias.

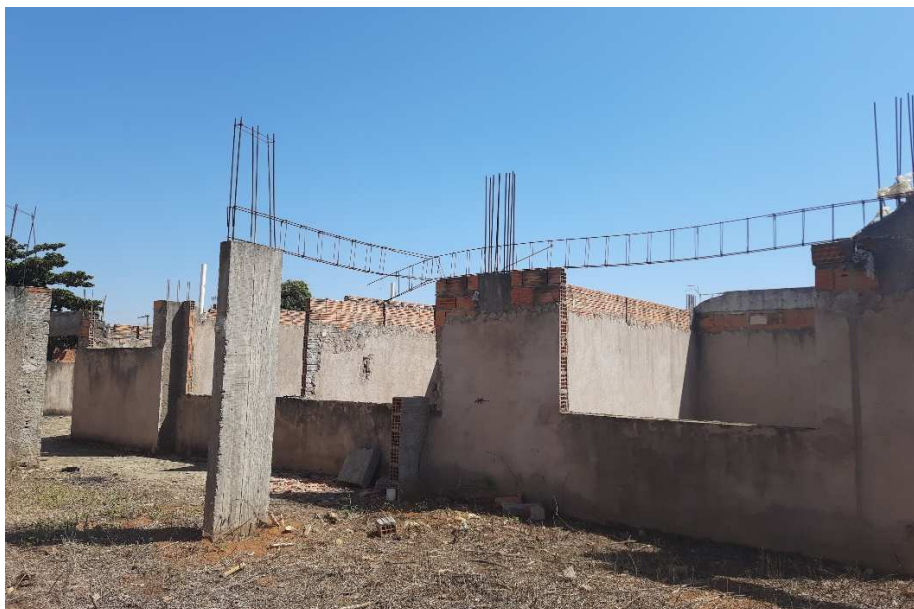
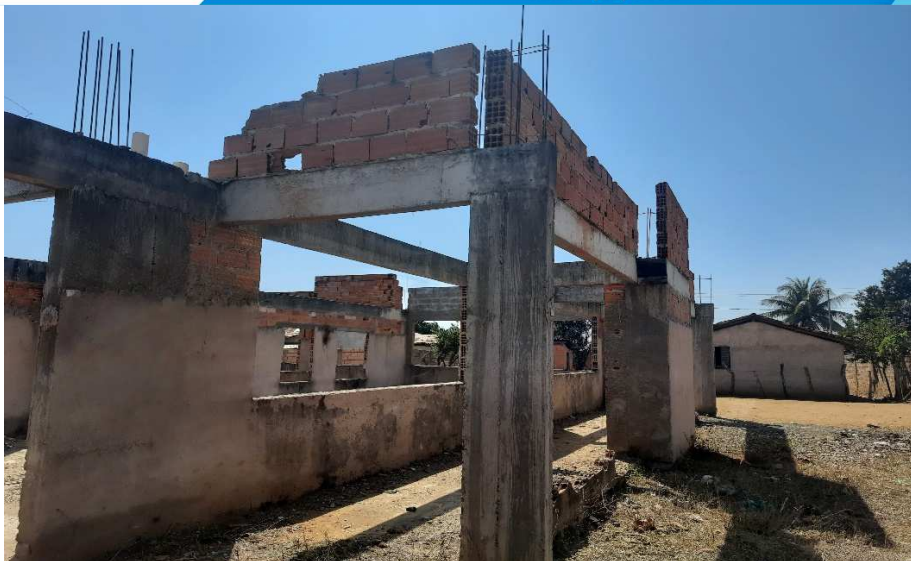
6.3 Oxidação, desgaste e depreciação da ferragem dos pilares e vigas

Causa: falha de conclusão dos serviços de concretagem, abandono de obra.

Origem: oxidação, desgaste e vandalismo da ferragem das vigas e pilares.

Com o passar do tempo ocorre a corrosão da armação da ferragem dos pilares e vigas, como a empresa responsável pela execução da obra a abandonou sem a conclusão total das peças (pilares e vigas), outro fator é o vandalismo que é o fator humano, onde foi feito a retirada indevida do mesmo, e claro que deve ser corrigida o quanto antes essa questão, pois com o tempo a liga metálica perde a sua resistência e será necessária a demolição e execução de uma nova estrutura de concreto.

Solução: Como as condições apresentadas nesse caso são de grau de risco mínimo e possível a correção e aplicação de paliativos, deve ser feito o tratamento para retirada da corrosão das peças, após isso deve ser feita a concretagem dos que estão pendentes, no caso de matérias roubados (barras de aço), deve ser feita a ligação segundo as normas, para que seja possível a conclusão da concretagem das vigas e pilares.

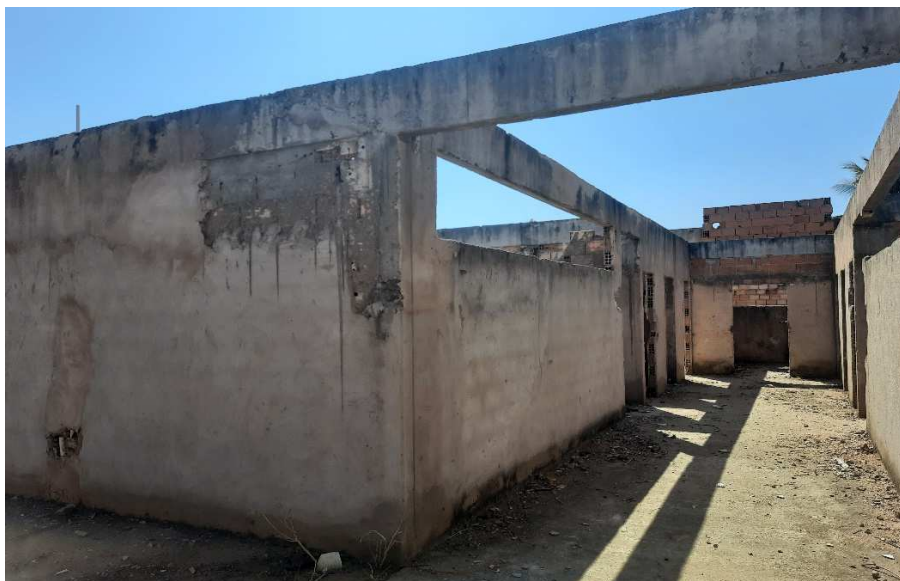
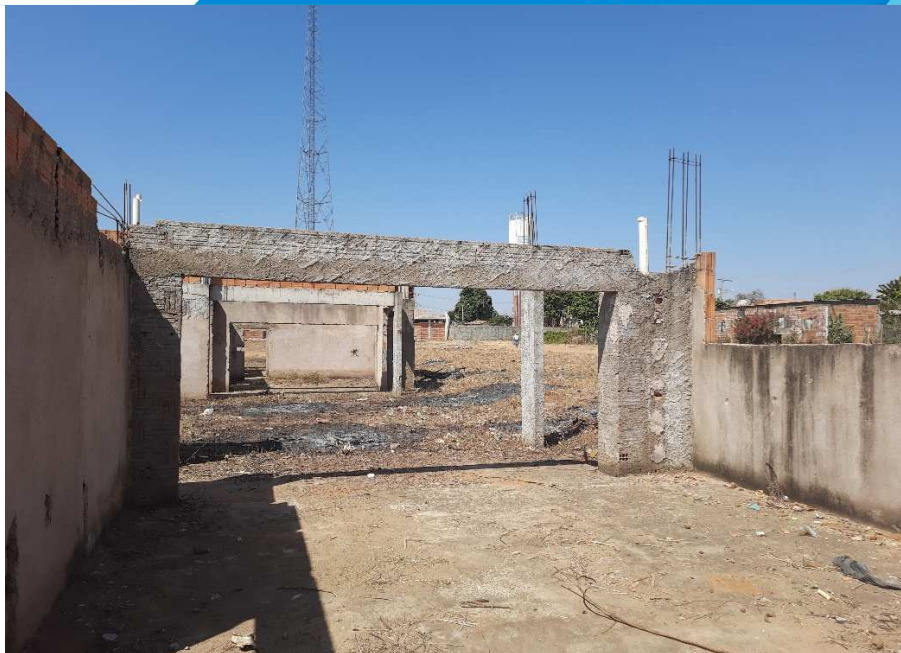
6.4 Grau de umidade do reboco.

Causa: Serviço de acabamento e cobertura não concluídos.

Origem: Falha executiva e abandono de obra.

O reboco por ser um material constituído de areia e cimento apresenta porosidade natural, portanto é indispensável a aplicação de aditivo impermeabilizante ao traço da massa quando esta for aplicada em local exposto ou sujeito a umidade, infiltração na parte inferior de paredes são umas das patologias mais comuns e em geral acontecem por falha executiva, contudo também sofre o excesso de água infiltrando por capilaridade na parede faz com que o material expanda, por vezes abrindo fissuras e trincas e até mesmo deslocando em camadas o reboco e a alvenaria.

Como as condições são menos favoráveis nos casos que não possuem uma cobertura, e possível visualizar as colorações mais escuras, isso comprova uma umidade muito alta, pelo fato da porosidade do reboco, de fato sendo encontrada em toda a edificação, principalmente nas áreas internas.

Solução: Tratamento e a remoção nos casos de queda na parede de alveiraria e nos demais casos apenas o tratamento de recuperação, pois após a execução do acabamento, pintura e cobertura, não será atingido pelas intempéries (chuvas).
