# **LAUDO SITUACIONAL DA UNIDADE BÁSICA DE SAÚDE VILA DO MORRO**

**(SECRETARIA MUNICIPAL DE SAÚDE)**

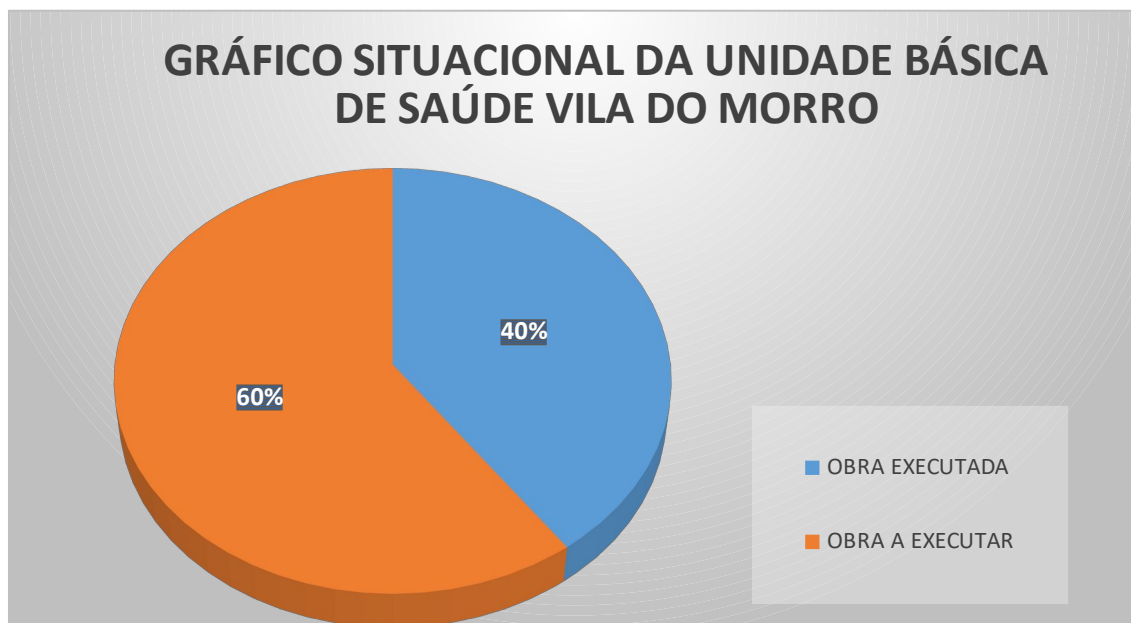
A vistoria na Unidade aconteceu na data de 21 de março de 2023, por meio de inspeção visual. O diagnóstico situacional possibilitou a visualização de sua realidade construtiva, sendo a mesma divergente do percentual de execução física real como mostra o gráfico abaixo. Constatou várias rachaduras, trincas e infiltrações nas paredes, afundamento de contrapiso, avarias em elementos estruturais, ausência da cobertura, deficiência nos dutos elétricos e hidráulicos, entre outros, possivelmente causado devido a deficiência construtiva, existência de manifestações patológicas provocadas pelas intempéries do tempo e paralização da obra.

Diante das evidências de danos apresentados neste laudo técnico, demonstra a necessidade de recuperação e reforço estrutural da unidade, evitando, assim que em um curto espaço de tempo, se deteriore ainda mais, agravando seu estado e comprometendo assim a solidez e segurança da edificação.

Recomenda-se pelo exposto, que a construção da Unidade Básica de Saúde Vila do Morro seja retomada, para finalização da obra e dar início ao funcionamento desta.
